ΠΡΟΣΩΡΙΝΗ ΕΚΘΕΣΗ ΜΕΡΙΚΟΥ ΕΛΕΓΧΟΥ

τήρησης των περιβαλλοντικών όρων και της κείμενης περιβαλλοντικής νομοθεσίας με βάση την τακτική επιθεώρηση της 13.10.2022, δυνάμει του άρθρ. 20 του Ν. 4014/2011, όπως έχει τροποποιηθεί και ισχύει, για το έργο «Οργανωμένη Εγκατάσταση Διαχείρισης Αποβλήτων (ΟΕΔΑ) Περιφερειακής Ενότητας (ΠΕ) Χίου Περ. Βορ. Αιγαίου», με φορέα του έργου τον ΦοΔΣΑ Χίου-Διαχείριση Απορριμμάτων Νομού Χίου Α.Ε. (ΔΙ.Α.ΝΟ.Χ. Α.Ε.), στη θέση «ΠΟΔΑΡΟΣ» που υπάγεται διοικητικά στην Δ.Ε. Μαστιχοχωρίων του Δήμου Χίου της Π.Ε. Χίου, της Περιφέρειας Βορείου Αιγαίου Αποκεντρωμένης Διοίκησης Αιγαίου».

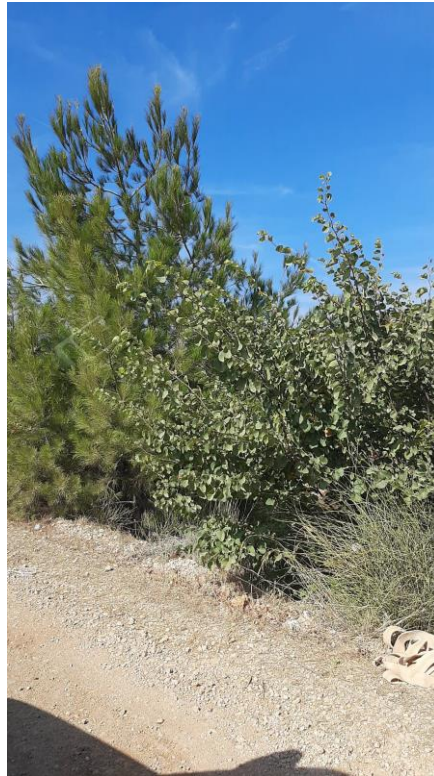
Φωτογραφία 1

Κατά την αυτοψία παρατηρήθηκαν άτομα πεύκων και λοιπής βλάστησης εντός της αντιπυρικής ζώνης, παράλληλα με την περίφραξη, κατά παράβαση των Π.Ο. Δ.1.2.25.viii, Δ.2.2.δ.13 της (11) σχετ. ΑΕΠΟ του έργου. (Φωτογραφία 1)

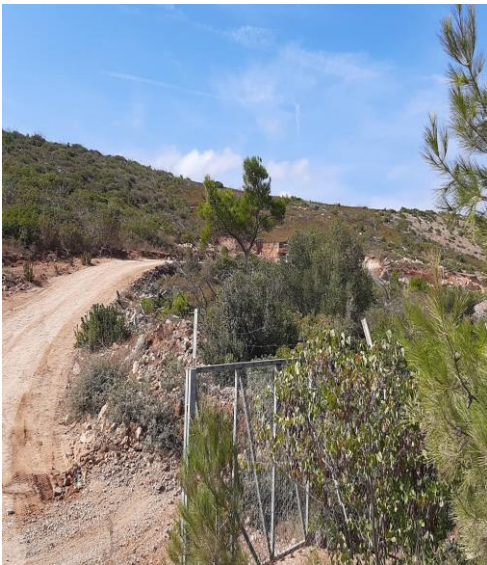
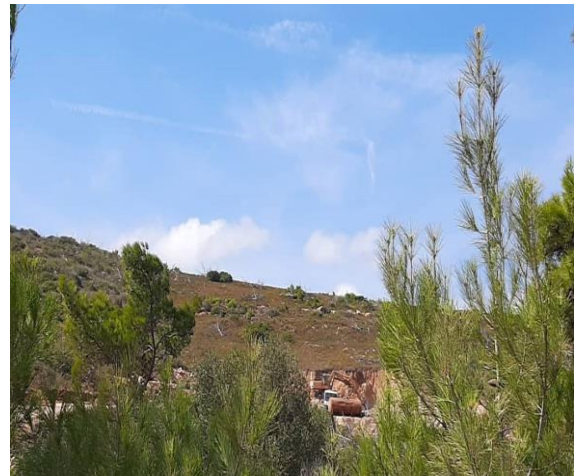
Φωτογραφία 2

Κατά την αυτοψία καταγράφηκε δανειοθάλαμος από όπου γίνεται προμήθεια αδρανών υλικών για την επικάλυψη των απορριμμάτων, ο οποίος βρίσκεται σε γειτνίαση με το Β' κύτταρο του ΧΥΤΑ. Σύμφωνα με δήλωση του υπευθύνου εργολάβου κ. Μουστρίδη Γεώργιου κατά την ώρα της αυτοψίας, ο χώρος του δανειοθαλάμου προορίζεται για έργα του Υπουργείου Εθνικής Άμυνας. (Φωτογραφία 2, Φωτογραφία 3)

Ο φορέας απέστειλε τα (15viii, ix) σχετικά, από τα οποία προκύπτει η παραχώρηση του χώρου από τον Δήμο στο ΤΕΘΑ αποκλειστικά για κάλυψη αναγκών στρατιωτικών χρήσεων και σκοπών. Δεν προκύπτει από τα κατατεθειμένα έγγραφα:

- A. η ανάθεση στον εργολάβο ή στην ΔΙΑΝΟΧ Α.Ε. από το ΤΕΘΑ του έργου των χωματουργικών εργασιών για τον παραπάνω σκοπό
- B. η σύμβαση συνεργασίας του εργολάβου με την ΔΙΑΝΟΧ Α.Ε.

Σύμφωνα με την (11) σχετική ΑΕΠΟ και τον Π.Ο. Δ.2.2.δ.4 οι απαιτούμενες ποσότητες υλικού επικάλυψης των απορριμμάτων πρέπει να εξασφαλίζεται από νόμιμα λειτουργούντες χώρους ή εγκαταστάσεις.

Παρακαλούμε συμβουλευτείτε την παράγραφο Δ.4 του παρόντος εγγράφου.

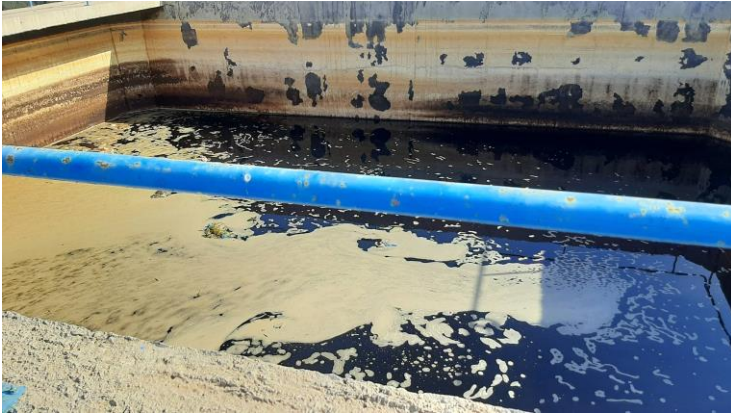
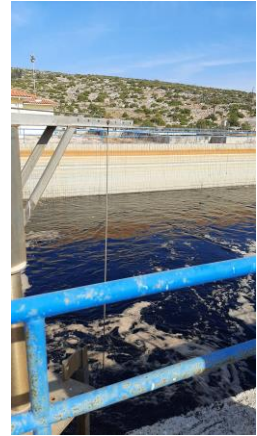
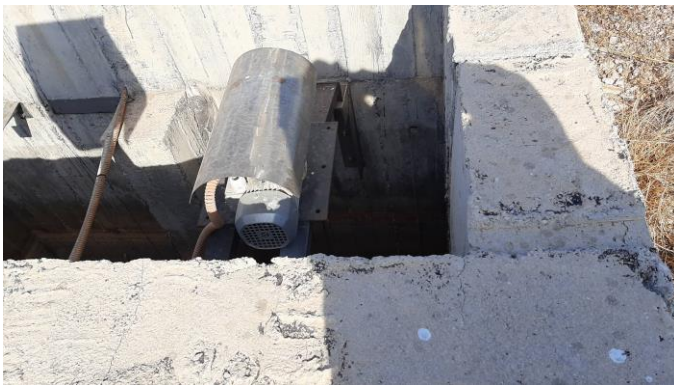
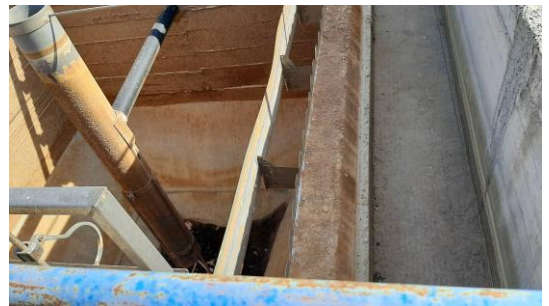
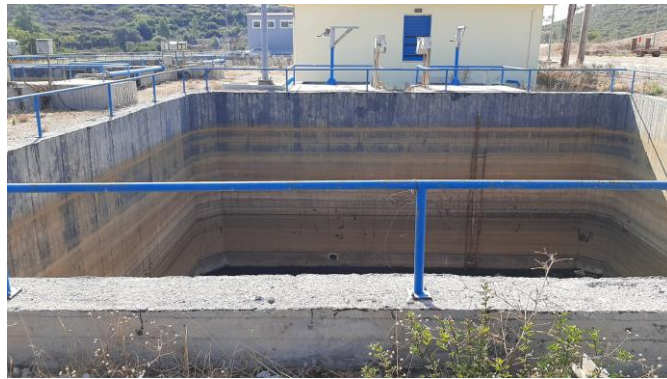
Φωτογραφία 4

Στον χώρο του ΧΥΤΑ Χίου κατά την αυτοψία στην Εγκατάσταση Επεξεργασίας Στραγγισμάτων και κατά την δήλωση των παρευρισκόμενων, το σύστημα δεν λειτουργούσε (λόγω περιορισμένων βροχοπτώσεων και μικρής ποσότητας στραγγισμάτων) και δεν γινόταν ανακυκλοφορία επεξεργασμένων στραγγισμάτων κατά παράβαση των Π.Ο. Δ.2.1.α.7., Δ2.3.1,

Δ.2.3.10, Δ.2.3.13. (Φωτογραφία 4, Φωτογραφία 5, Φωτογραφία 6, Φωτογραφία 7, Φωτογραφία 8)

Παρακαλούμε συμβουλευτείτε την παράγραφο Δ.6 του παρόντος εγγράφου.

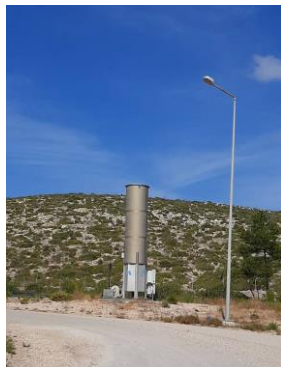
Φωτογραφία 9

Στον χώρο του ΧΥΤΑ Χίου κατά την αυτοψία και κατά την δήλωση των παρευρισκόμενων δεν γίνεται συλλογή του βιοαερίου δεδομένου ότι δεν λειτουργεί ο πυρσός βιοαερίου, δεν έχει περιφραχθεί και δεν έχει εγκατασταθεί το οριζόντιο και κατακόρυφο δίκτυο συλλογής, για την τήρηση των Π.Ο. Δ.2.2.γ.1-, Δ.2.2.γ.7, Δ.2.2.γ.9, Δ.2.4.1, Δ.2.4.4, Δ.2.4.7, Δ.2.4.8, Δ.3.Ι.9.6, Δ.3.Ι.9.27, Δ.3.ΙΙΙ.1. (Φωτογραφία 9).

Δεν κατατέθηκαν στοιχεία και ο υπεύθυνος φορέας δήλωσε ότι ο πυρσός αναμένεται να τεθεί σε λειτουργία και δεν έχει εγκατασταθεί το οριζόντιο και κατακόρυφο δίκτυο συλλογής.

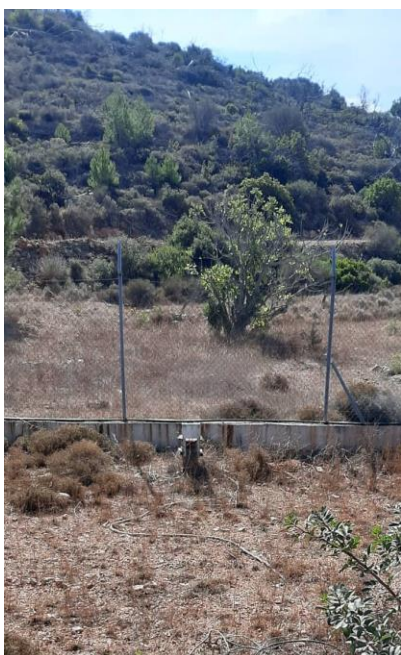
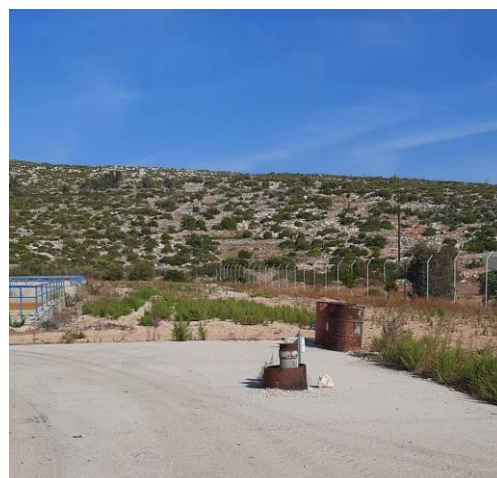
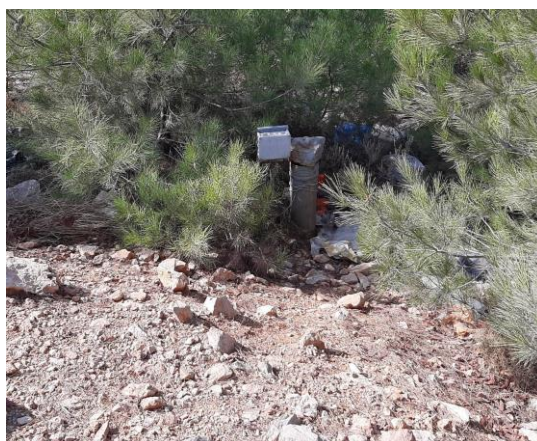
Φωτογραφία 10

Για την τήρηση των Π.Ο. Δ.3.Ι.9.10-18 και Δ3.ΙΙΙ.3b πρέπει να γίνονται μετρήσεις ποιότητας και στάθμης στα υπόγεια ύδατα σε μία (1) ανάντη γεώτρηση και δύο (2) κατόντη γεωτρήσεις. Οι μετρήσεις δεν επιδείχθηκαν από τον φορέα κατά την διάρκεια της αυτοψίας. (Φωτογραφία 10, Φωτογραφία 11, Φωτογραφία 12)

Δεν κατατέθηκαν στοιχεία και από τον υπεύθυνο φορέα δηλώθηκε ότι η ανάντη γεώτρηση είναι ανενεργή και αναμένονται μετρήσεις για τα ποιοτικά χαρακτηριστικά για τις δύο (2) κατόντη γεωτρήσεις για το έτος 2022.

Παρακαλείστε όπως συμβουλευτείτε το σημείο Δ.3 του παρόντος.

3. τις μετρήσεις για τις δύο (2) κατόντη γεωτρήσεις. Όσον αφορά την ανάντη γεώτρηση να προσκομίσετε στοιχεία στάθμης και πιθανά στοιχεία και δικαιολογητικά ως προς την ανόρυξη νέας γεώτρησης.
4. Σε σχέση με τον δανειοθάλαμο:
 - A. ανάθεση στον εργολάβο ή στην ΔΙΑΝΟΧ Α.Ε. από το ΤΕΘΑ του έργου των χωματουργικών εργασιών για τον παραπάνω σκοπό
 - B. τη σύμβαση συνεργασίας του εργολάβου με την ΔΙΑΝΟΧ Α.Ε.
5. Να κατατάξετε τα ΑΣΑ ΧΙΟΣ ΦΑΡΜ με τον χαρακτηρισμό ζωικά απόβλητα, όπως αυτά καταγράφονται στην λίστα εισερχομένων ΑΣΑ που αποστέιλτε με το (15 iii) σχετικό, σε κωδικό ΕΚΑ.
6. Να προσκομιστεί απόσπασμα του θεωρημένου με την (11) σχετική Τοπογραφικού Διαγράμματος του έργου με υπόμνημα για τα τμήματα/δεξαμενές και τον σχετικό εξοπλισμό της ΕΕΣ.
